Nr.: SI-TB2022111801

Von: MG Motor Deutschland

## Betreff: Reparatur von Ölundichtigkeiten am elektrischen Antriebsgetriebe MG4

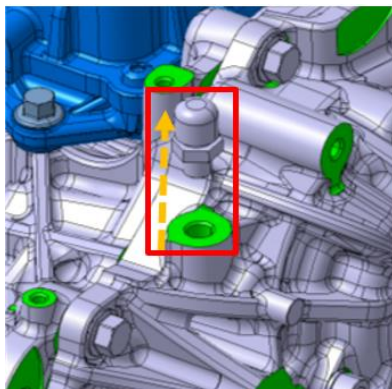
2. Schritt: Entfernen Sie das Entlüftungsventil.

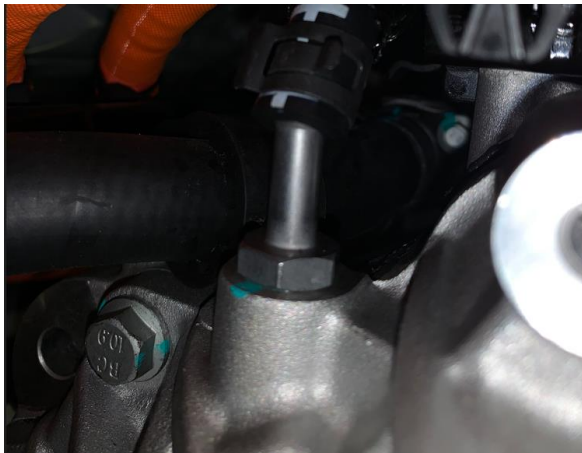
3. Schritt: Montieren Sie den Entlüftungsadapter an der Stelle der ursprünglichen Entlüftungsschraube. Achten Sie darauf, dass das endgültige Anzugsdrehmoment 8,5-11,5 Nm beträgt.

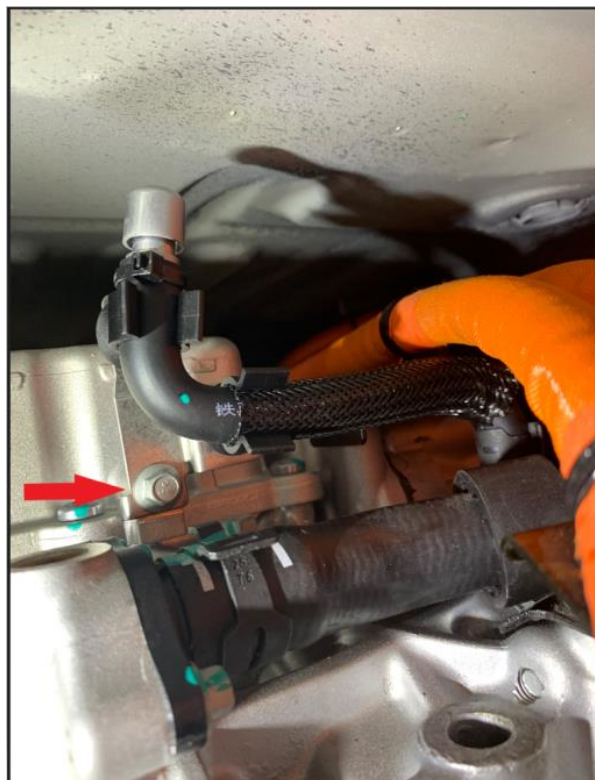
4. Schritt: Stecken Sie den Adapter durch das Loch in der Halterung und schrauben Sie ihn in das Gewindeloch des Getriebegehäuses. Achten Sie darauf, dass das endgültige Anzugsmoment 7-10 Nm beträgt.

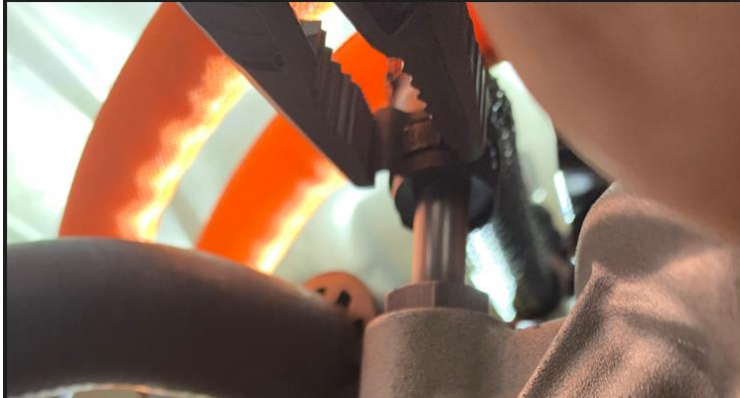
5. Schritt: Suchen Sie einen geeigneten Winkel, um den Gummischlauch in den Adapter einzuführen, und drehen Sie den Schlauch, um ihn auf den Adapter zu schieben.

- Verlegen Sie den Gummischlauch in geeigneter Weise um den Hochspannungskabelstrang.
- Vergewissern Sie sich, dass das Rohrverbindungsstück an seinen Platz "gleitet".
- Schließen Sie mit einer Zange die Schelle, die den Schlauch in Position hält.

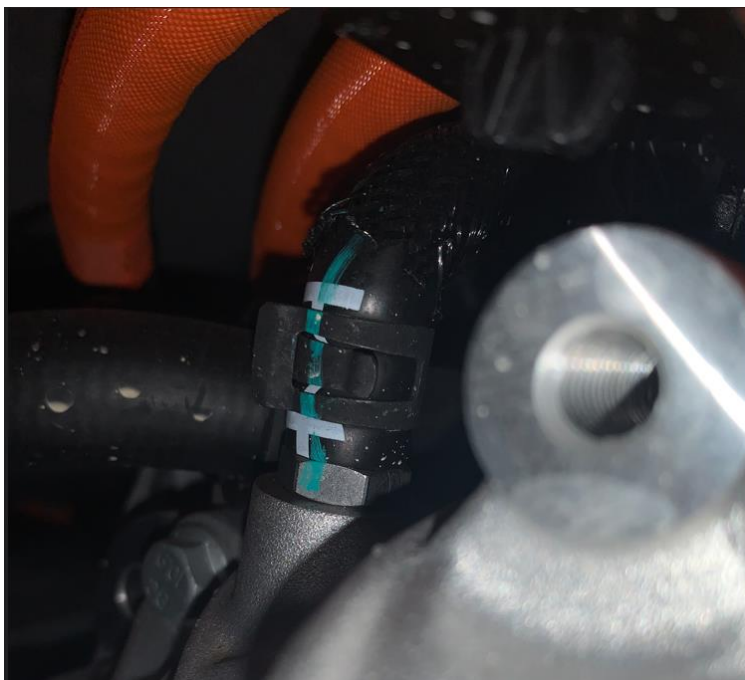
6. Schritt: Montieren Sie den Schlauch auf den Adapter
